## Wady powierzchni wyciskanych profili aluminiowych

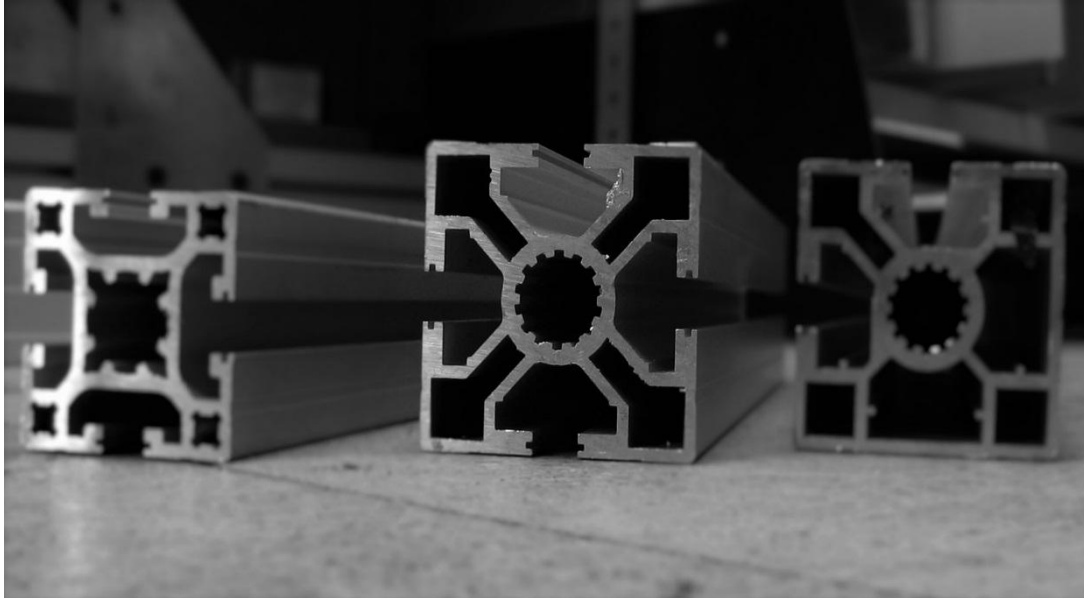
Wśród wad procesowych można wymienić również **odcisk mostka** wywołane różnym przepływem materiału w narzędziu, może być to uwarunkowane także konstrukcyjnie. Skorygowanie narzędzi pozwala wyeliminować ten problem. Obecność **smug grafitowych** - czarnych inkluzji w strukturze powstałych przez systemy dozowania lub smarowanie kwalifikuje wyrób do reklamacji.

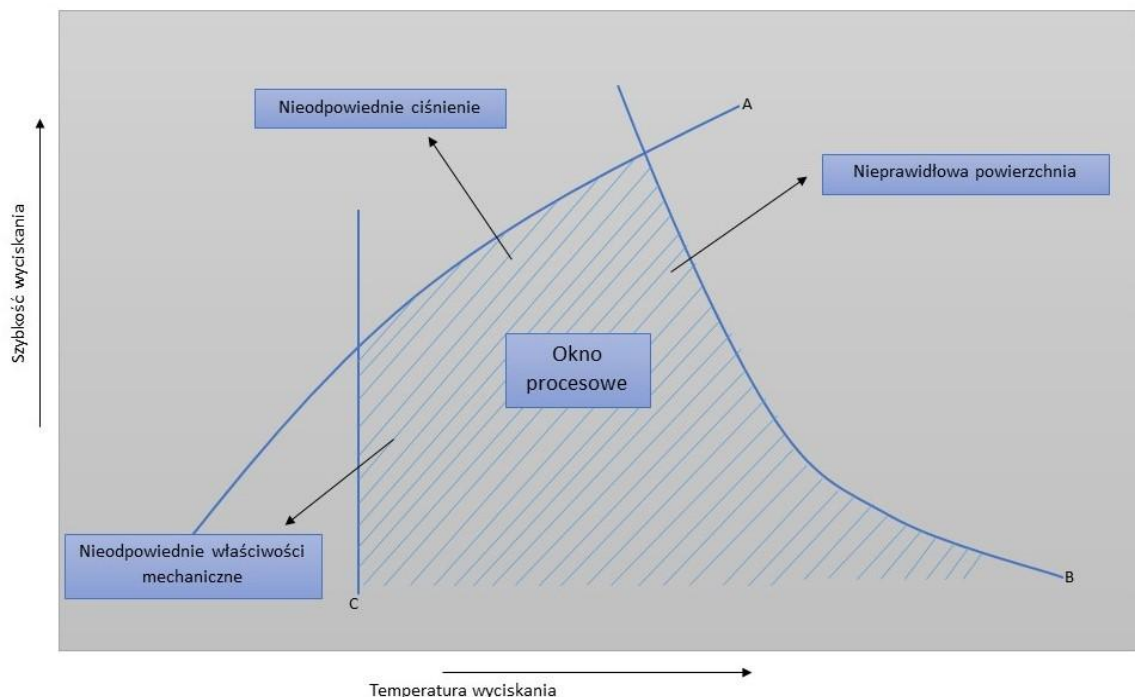
Istotne jest rozpatrzenie interakcji między zmiennymi procesowymi, tak aby produkt spełniał restrykcyjne specyfikacje geometrii wyrobu, tolerancje kształtu, a także inne parametry. A dokładniej, różne parametry procesu mogą być optymalnie dostosowywane do procesu wytłaczania konkretnego wyrobu w tzw. oknie procesowym. Okno procesowe może być zwizualizowane jako powierzchnia ograniczona krzywymi reprezentującymi różne położenia (parametry) - ograniczenie ciśnienia (krzywa A), uszkodzenia powierzchni (krzywa B), wymagana struktura wytłoczonego detalu (krzywa C). Powierzchnia ograniczona na wykresie zależności prędkości wytłaczania od temperatury, wskazuje odpowiedni obszar roboczy dla konkretnego procesu wyciskania. Praca przy parametrach spoza okna procesowego, tj.: temperatury wytłaczania czy szybkości dla pewnego współczynnika wytłaczania, może wywołać niewystarczające ciśnienie wejściowe lub z drugiej strony problemy z jakością powierzchni takie jak m.in. pękanie podczas obróbki cieplnej.

Rysunek. Schematyczny wykres ograniczeń dla wyciskania aluminium [2]
